SIM 8/2000, Sejs Snævringen (FHM 4427/9, RAS P3772/00)

Rapport vedrørende registrering af undersøiske pælerækker

Jesper Frederiksen og Claus Skriver

Nr. 8 2004

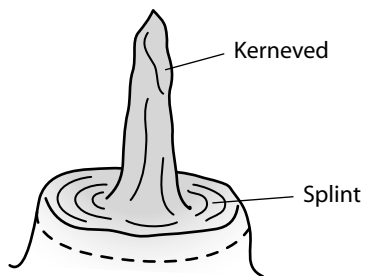
Pælene er formodentlig nedbanket lodret i undergrunden, men tidens tand har efterhånden "skubbet" dem med det resultat, at mange nu hælder ind mod bredden. Mange af pælene virkede ligeledes ved første syn tilspidsede, dette skyldes den naturlige erosion (Tegning 1).

Tegning 1: Kraftig træstolpe med borteroderet splintved. Kerneveddet er bevaret og giver pælene den karakteristiske spids.

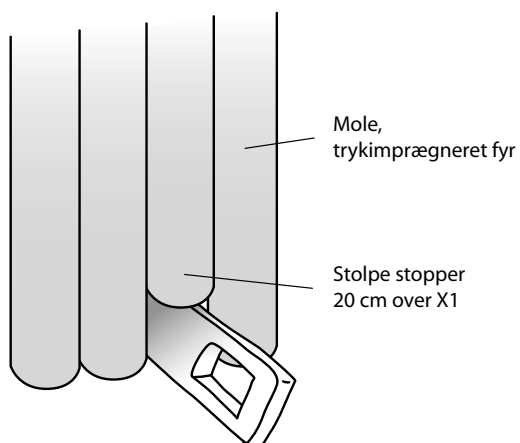
Fra P26 til P30 var pælene bevarede i en højde på ca. 40 cm, fra P30 til P36 stod pælene spredte, men i en god højde. Fra P37 til P42 var pælene tætstillede, og fra P30 til P42 stod pælene skråt pegende ind mod brinken. Blandt disse var der løstliggende plankedele, som var opgravet i forbindelse med uddybning af området. P43 var således en opgravet planke. Ved denne lå enkelte kampesten med en diameter på mellem 20-30 cm. I området omkring P46-P50 stod pælene samlet i lodret stilling. Herfra kom X1 – en planke med udsavet kvadratisk hul, der lå vandret med den ene ende under bolværket, hvilket betød, at det ikke var muligt at lirke den ud (Tegning 2).

Tegning 2: Del af stige fastklemt i pæle fra nyetableret mole.

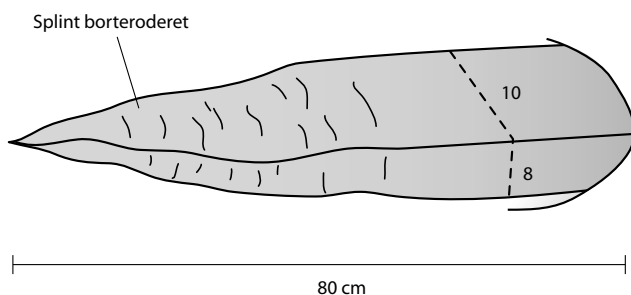
Den sydlige pælerække strakte sig over et forløb på 38 m. Ved den nuværende badebro er der uddybet over et ca. 8 m stort område (bilag 3, plan 6). I dette område ses der ingen pæle. Af de nærmest liggende pæle har de fleste kun bevaret kerneved (Tegning 4). De resterende pæle følger, dog uregelmæssigt i antal, sivbevoksningen over en længde på ca. 140 m, og i en afstand til sivbevoksningen fra 1-2 m. Pælene er af samme dimensioner som den nordlige række.

Tegning 4: Nedgravet stolpe, splintved borteroderet af strøm. Kerneved ses som spids midt i stolpe.

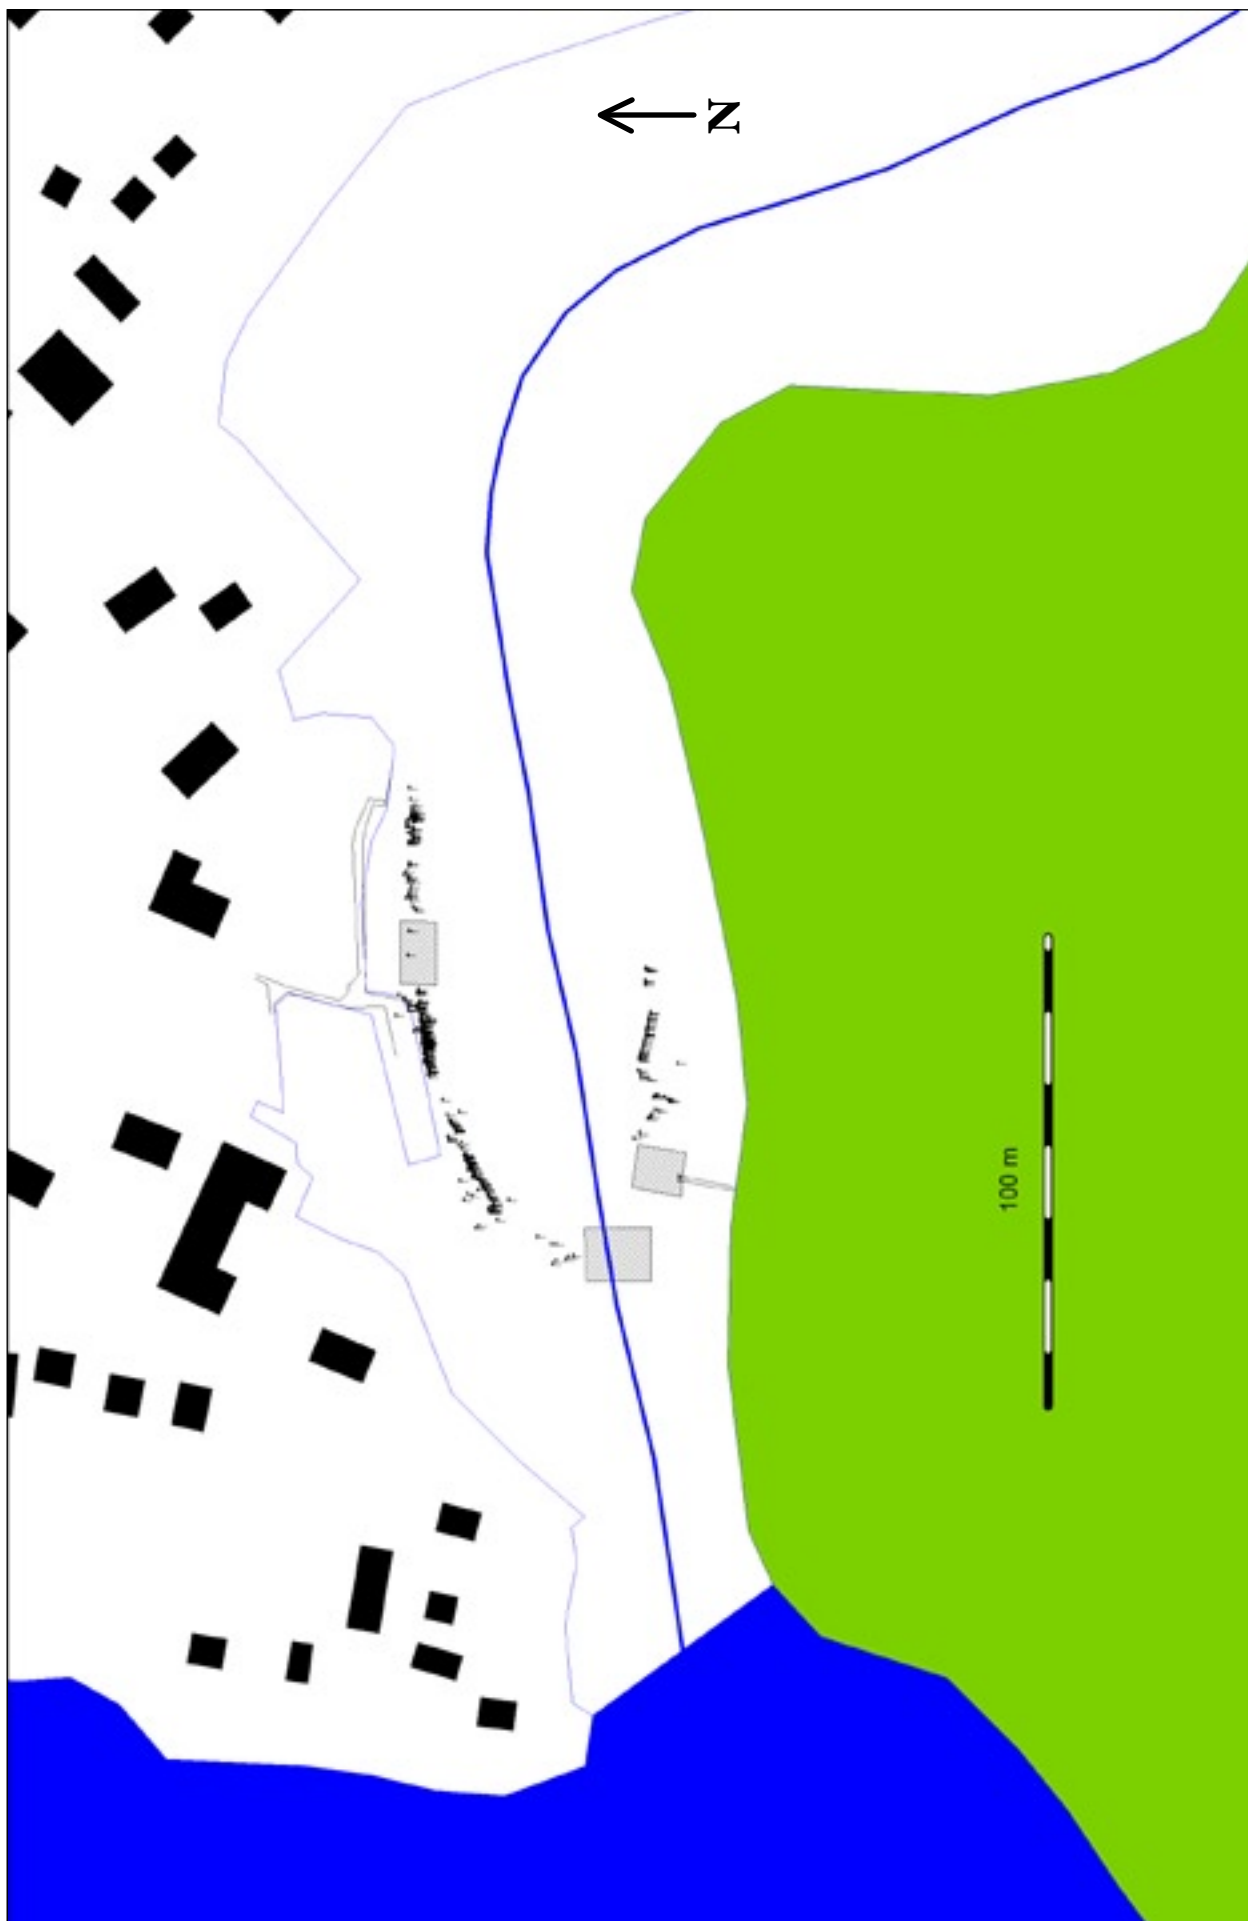
Bilag 3: Plan 6 – uddybede områder

Anlægget er flere steder destrueret som følge af optrækning af pæle i forbindelse med anlæggelse af lystbådehavnen. Ligeledes er der midt i åforløbet foretaget en uddybning foranlediget af "Hjejens" gennemfart på området. Flere steder blev der observeret vandret liggende planker, om dette er en del af konstruktionen eller et resultat af nedslidning kunne ikke afgøres ved dykningerne. For at få afklaret dette bør der foretages en egentlig sedimentsugning af udvalgte områder.
