SIM 8/2000, Sejs Snævringen (FHM 4427/9, RAS P3772/00)

Rapport vedrørende registrering af undersøiske pælerækker

Jesper Frederiksen og Claus Skriver

Nr. 8 2004

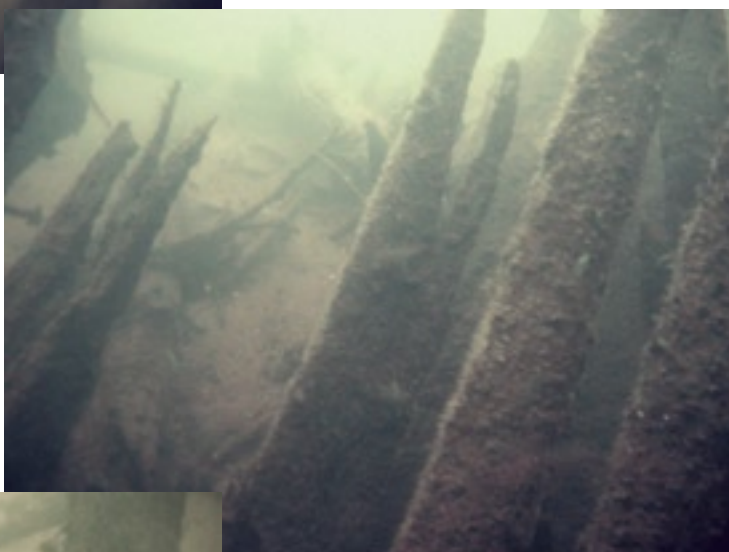
Foto 81: Området omkring P89

Ved P91 stod pælene i stor afstand fra hinanden, og der var tegn på, at nogle var opgravet. Ved P92 stod en del pæle på linie, der lå flere løse pæle rundt om på bunden, hvilket tyder på opgravning.

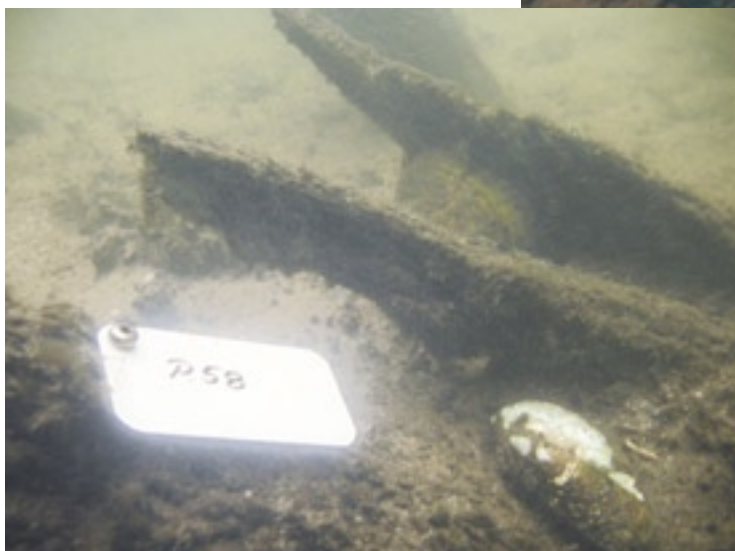
Foto 101: Området omkring P64

område er angivet på Tegning 3. Mellem P60 og P70 sås mange stolper (Foto 97 og 100). Bag P70 lå enkelte tegl på 23×10×6 cm samt enkelte større kampesten. Målene på teglen sandsynliggør, at det er moderne tegl, og der fandtes endvidere tegl mellem P78 og P79.

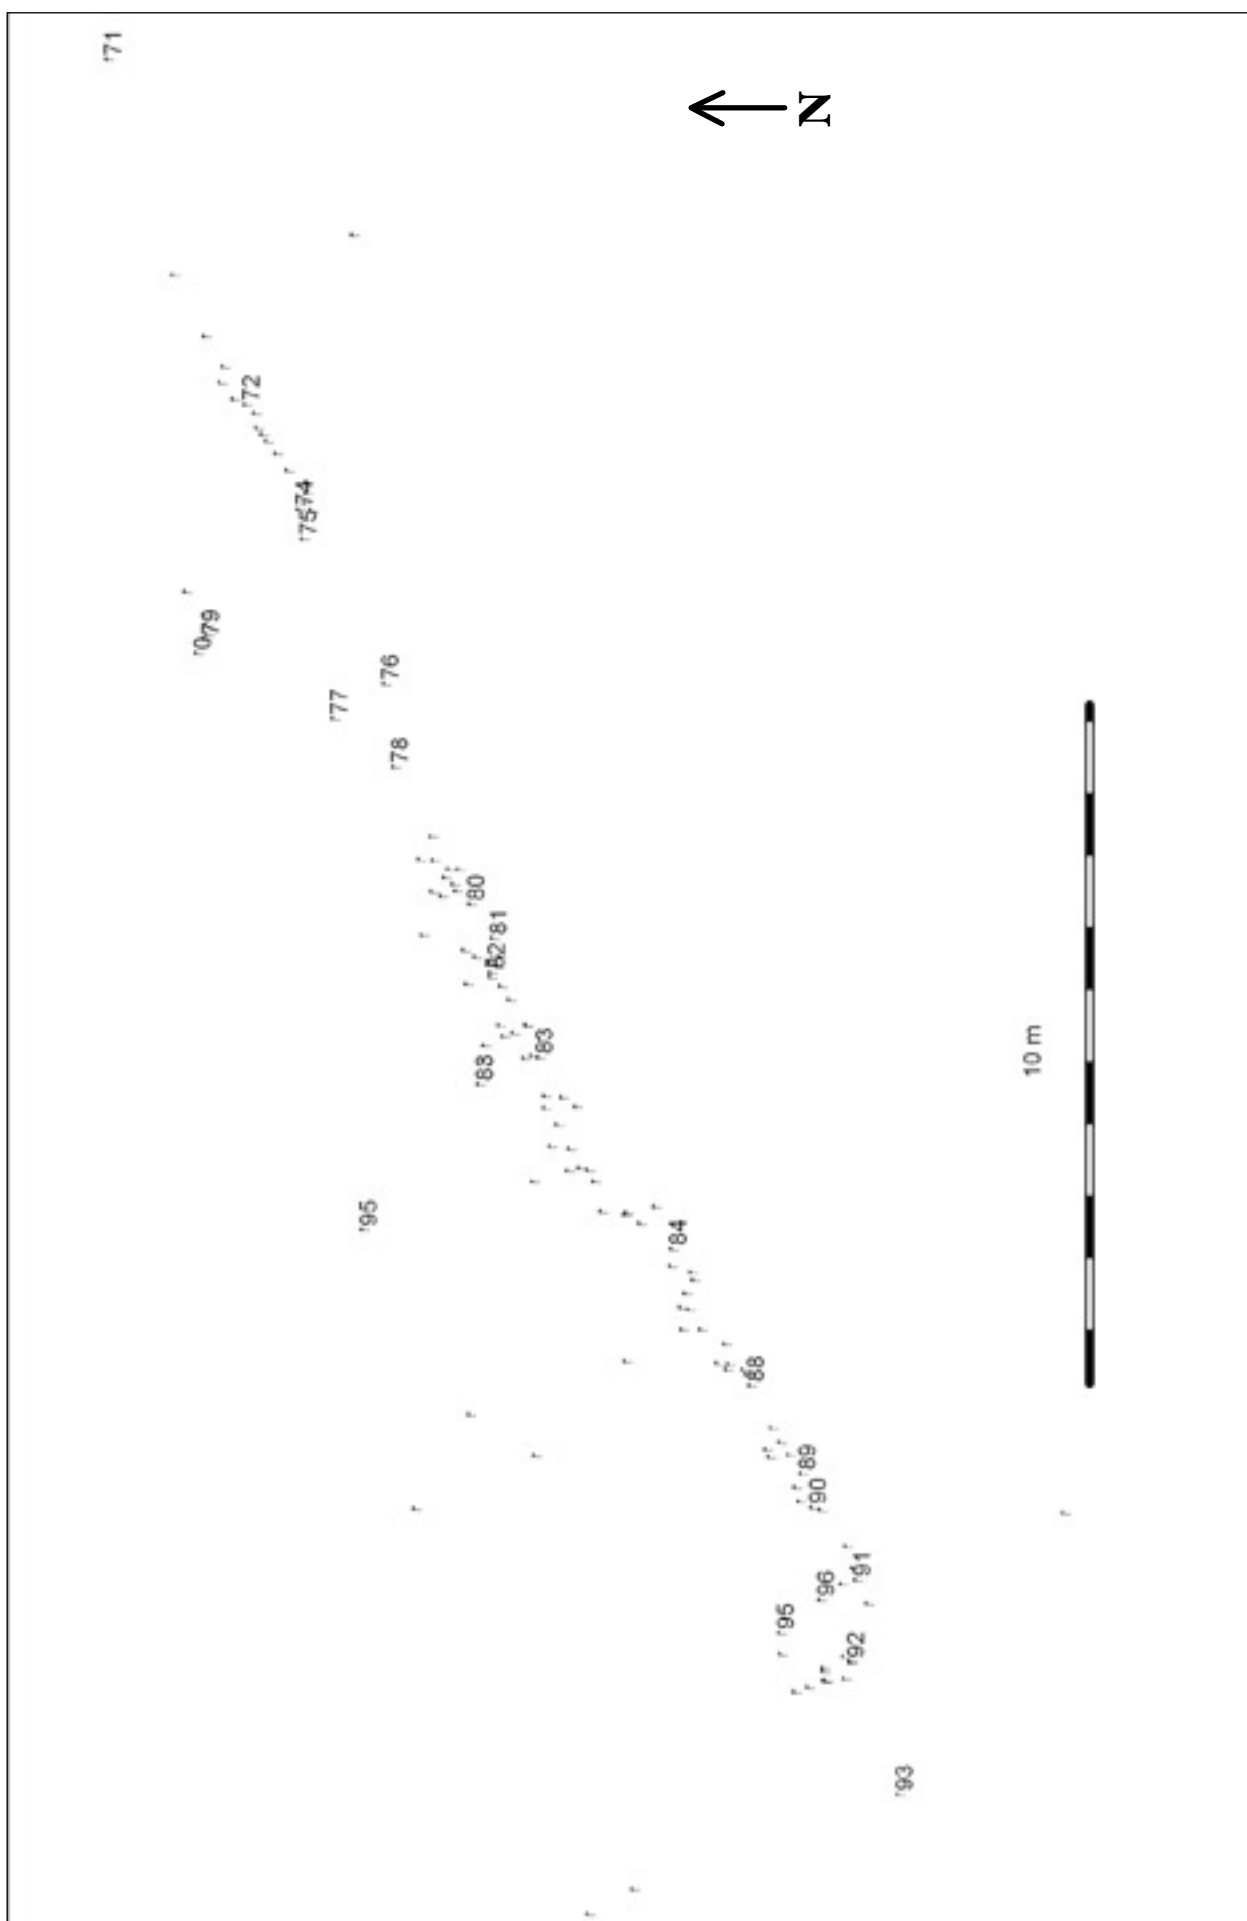
Bilag 3: Plan 6 – uddybede områder

Den sydlige pælerække strakte sig over et forløb på 38 m. Ved den nuværende badebro er der uddybet over et ca. 8 m stort område (bilag 3, plan 6). I dette område ses der ingen pæle. Af de nærmest liggende pæle har de fleste kun bevaret kerneved (Tegning 4). De resterende pæle følger, dog uregelmæssigt i antal, sivbevoksningen over en længde på ca. 140 m, og i en afstand til sivbevoksningen fra 1-2 m. Pælene er af samme dimensioner som den nordlige række.

Anlægget er flere steder destrueret som følge af optrækning af pæle i forbindelse med anlæggelse af lystbådehavnen. Ligeledes er der midt i åforløbet foretaget en uddybning foranlediget af "Hjejens" gennemfart på området. Flere steder blev der observeret vandret liggende planker, om dette er en del af konstruktionen eller et resultat af nedslidning kunne ikke afgøres ved dykningerne. For at få afklaret dette bør der foretages en egentlig sedimentsugning af udvalgte områder.
